**RAPPORT VERKENNEND  
(ASBEST)BODEMONDERZOEK  
conform NEN5740 en NEN5707  
Wieschertsweg 6 - Tubbergen**

*Locatie:*  
Wieschertsweg 6  
7651 KH Tubbergen

Projectcode: 23033518

Rapportagedatum: 9 juni 2023

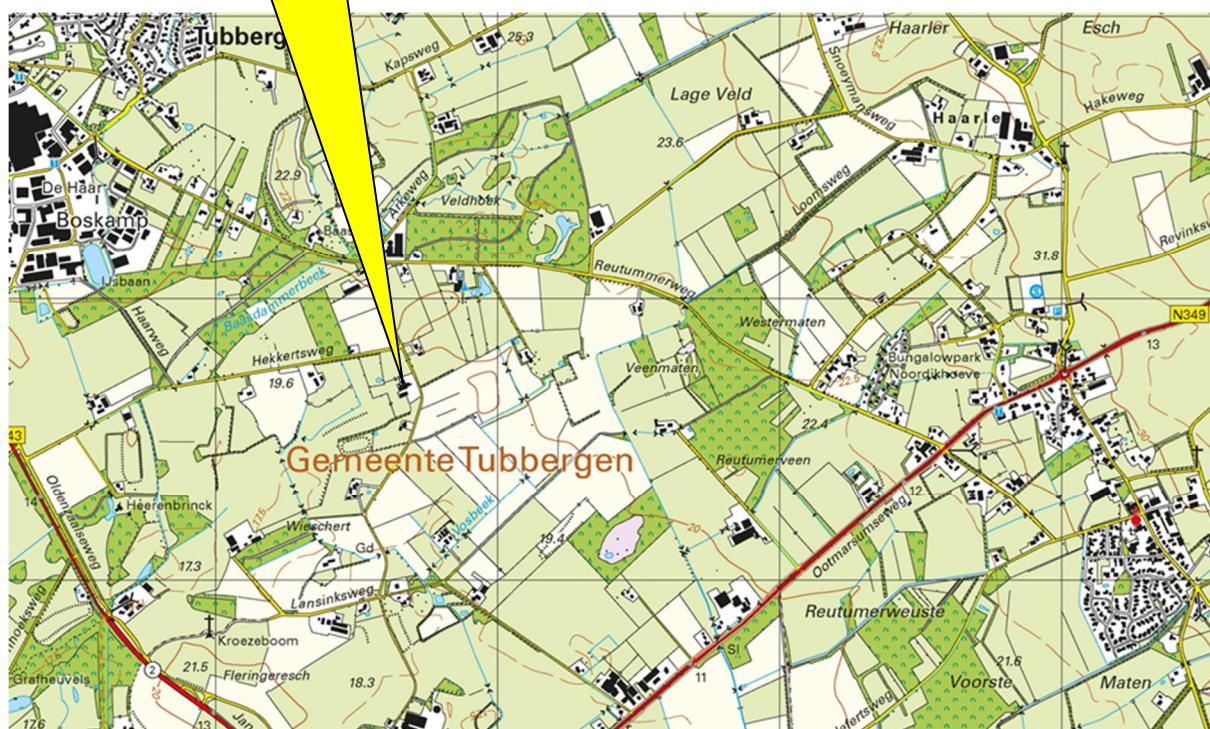
Boorplan verkennend (asbest)bodemonderzoek Kruse Milieu BV, juni 2023

- verdachte deellocatie A: voormalige bovengrondse dieseltanklocatie (circa 8 m<sup>2</sup>);
- verdachte deellocatie B: asbestverdachte druppelzone (circa 25 m<sup>2</sup>).

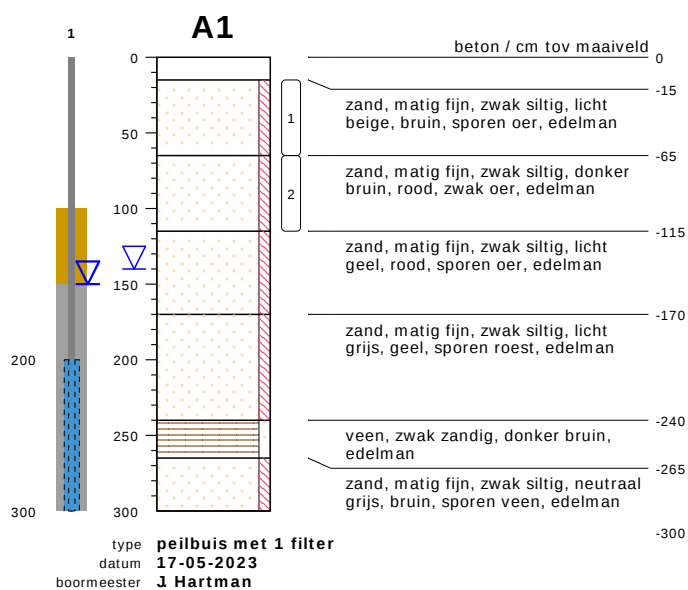
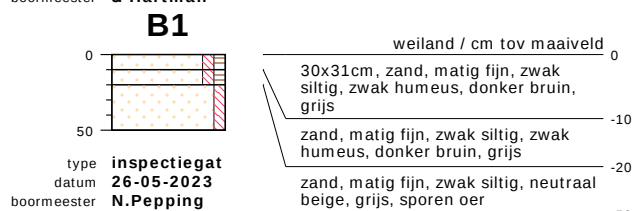
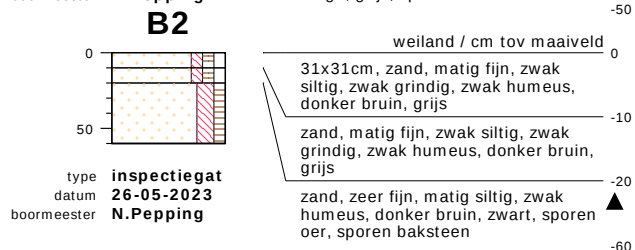
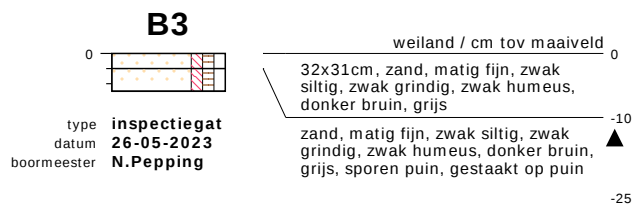
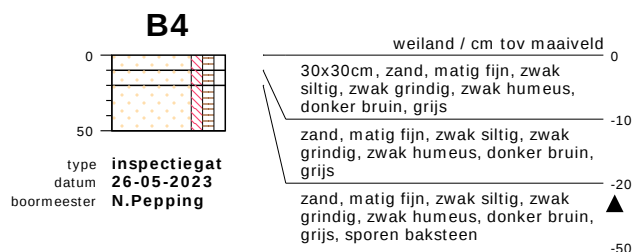
Bijlage II  
Boorstaten

De bodemopbouw ter plekke van de voormalige tanklocatie bestaat tot circa 2.40 m-mv globaal uit matig fijn, zwak siltig zand met in de bovengrond sporen oer en in de ondergrond sporen roest. Hieronder is tot circa 2.65 m-mv een laag zwak zandig veen met een dikte van circa 0.25 meter aanwezig. Onder het veen bevindt zich tot einde boordiepte matig fijn, zwak siltig zand met sporen veen.

## bodemprofielen schaal 1:50

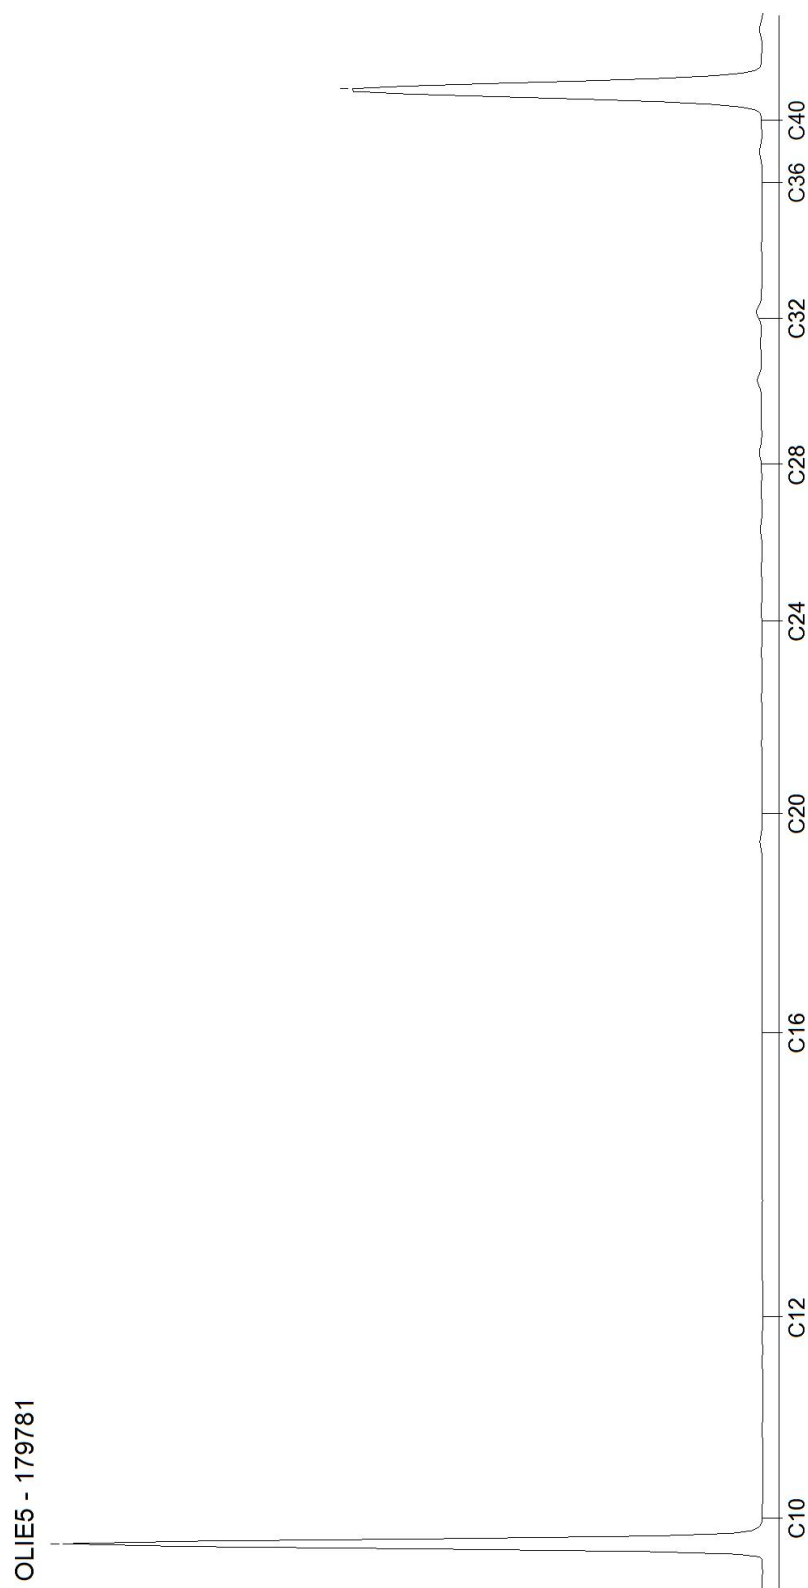
**Monster beschrijving: A - BG, A1: 15-65**

CHROMATOGRAM for Order No. 1275768, Analysis No. 179781, created at 25.05.2023 07:48:37

In de bovengrond (A - BG) en in het grondwater (PB A1) ter plekke van de voormalige bovengrondse dieseltanklocatie zijn geen verontreinigingen aangetoond.

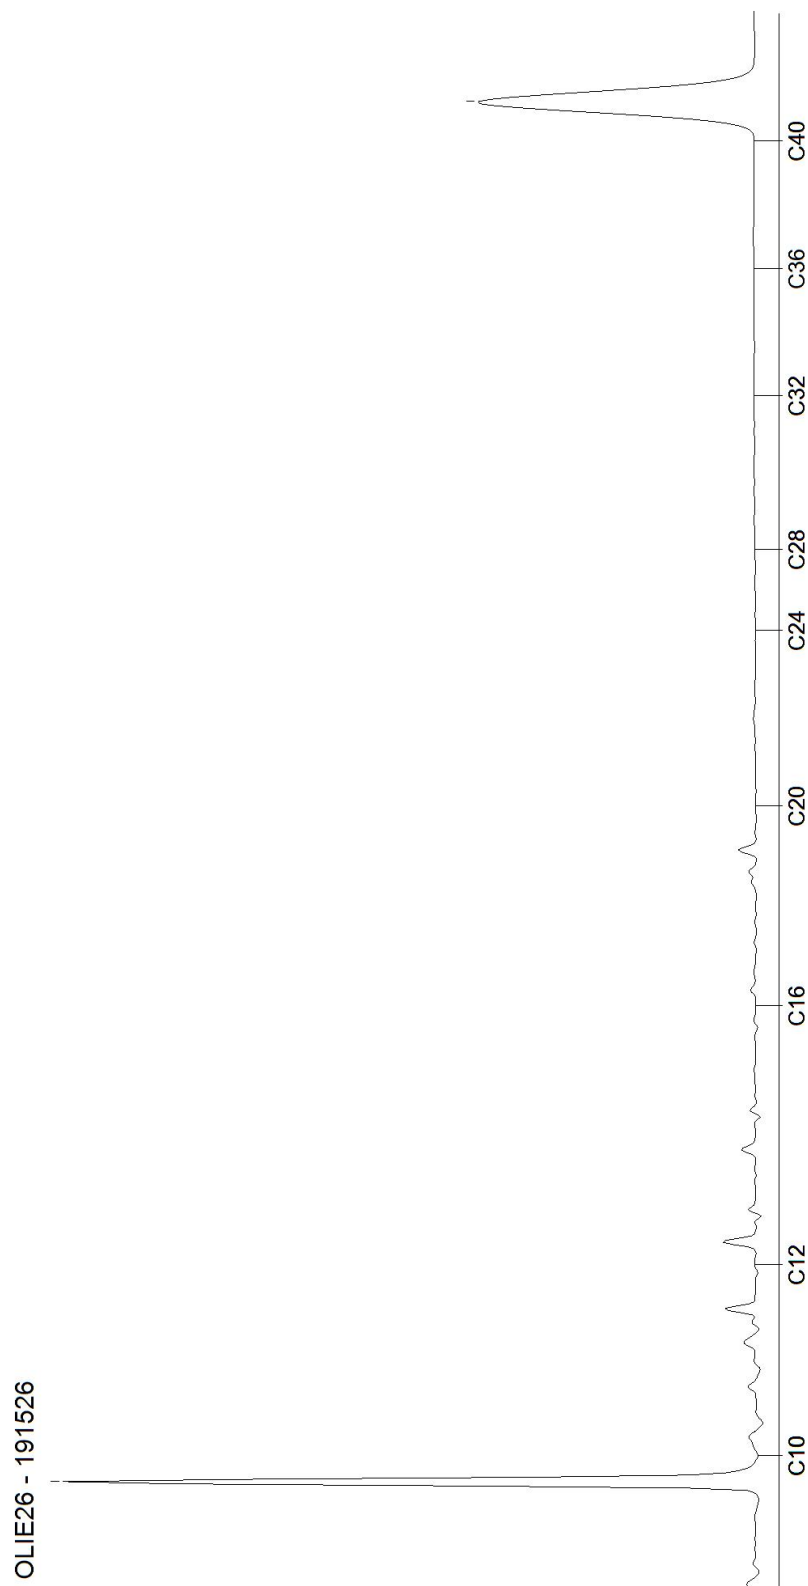
**Monster beschrijving: Peilbuis A1, A1-1: 200-300**

CHROMATOGRAM for Order No. 1278084, Analysis No. 191526, created at 31.05.2023 12:27:01

Er zijn ter plekke van de voormalige bovengrondse tanklocatie zowel in de bovengrond (A-BG) als in het grondwater (PB 1) geen verontreinigingen aangetoond.
